Eftersyn

Slim og korrosion i vandinstallationer - nej tak!

Dansk Drikkevandskontrol har for nylig besigtiget to beboelsesejendomme med slim i vandhanerne og massive korrosionsangreb i rørinstallationerne.

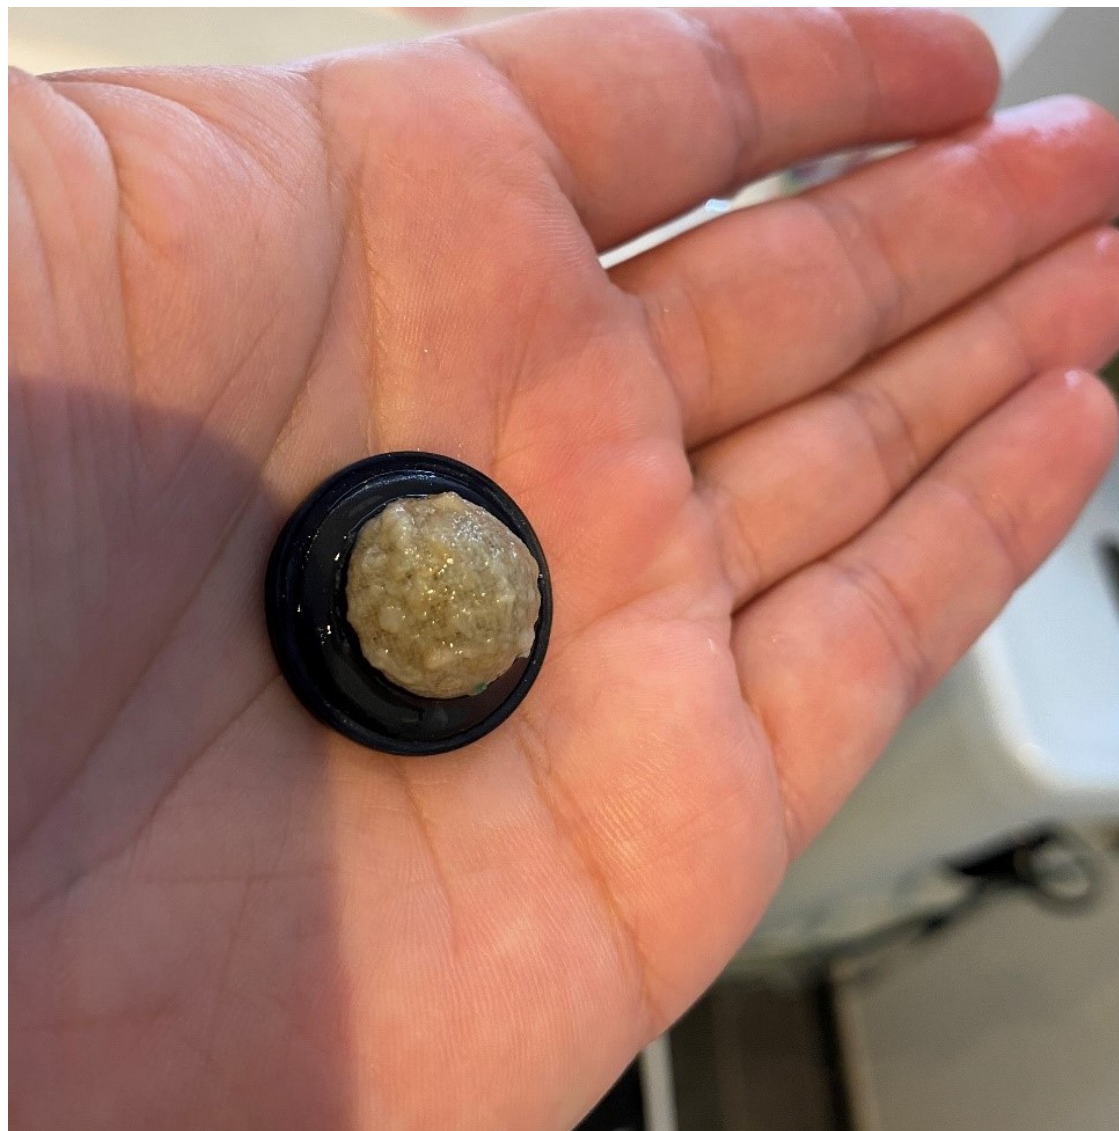
I forbindelse med udtagning af vandprøver i udvalgte lejligheder kunne vi konstatere, at vandet ikke kun var misfarvet, men også fyldt med slim. Det gjorde beboerne utrygge ved at drikke vandet.

Det er vores principielle holdning, at der ikke skal være bakterier i vores drikkevand - og for så vidt heller ikke i det varme brugsvand. Derfor har vi etableret et udredningsforløb, som bliver understøttet af forslag til behandlinger af varmtvandsanlæggene i ejendommene samt forebyggende tiltag.
